Restauration de la grille du frère Denis, chef d'œuvre de ferronnerie du XVIIIe

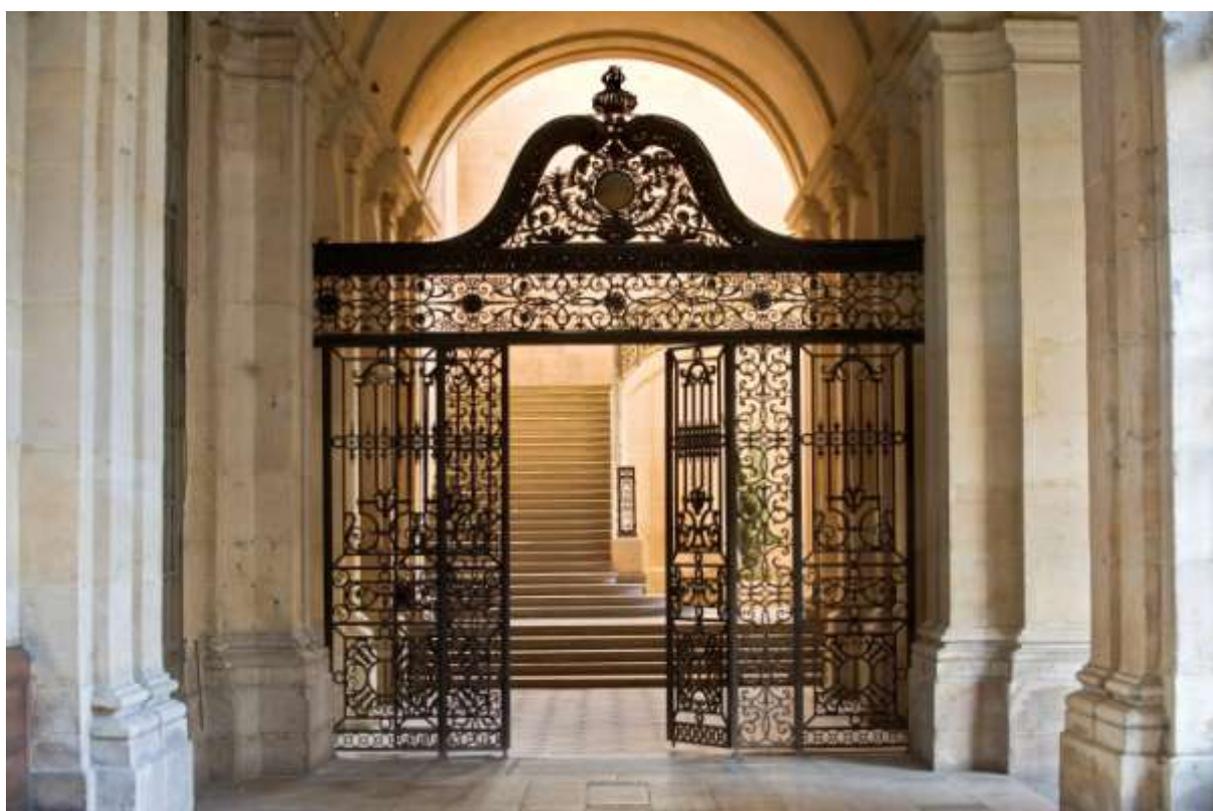
Vue d'ensemble de la grille de frère Denis, en arrière-plan le grand escalier dessiné par Robert de Cotte © Joël Peyrou

Cette grille de largeur totale 4,50m (14 pieds) sur une hauteur de 4,88m (15pieds) se compose d'une ouverture centrale à 2 vantaux de 85cm par 3,25 m, encadrée par deux panneaux de 91 cm de largeur. En extrémité 2 panneaux de 91 cm de largeur. L'ensemble est surmonté d'une corniche et un fronton avec un élément décoratif central figurant une flamme.

La composition de la grille suit la règle d'ordonnancement des lambris de hauteur : grands panneaux séparés par des pilastres à entrelacs. Une traverse aux délicats motifs de ferronneries couronne l'ensemble formant corniche, marquée au centre par un couronnement ajouré avec deux volutes rentrantes, renfermant un réseau de feuillages disposé autour d'une sphère centrale. Au sommet, un décor de flammes qui s'échappent d'une boule d'encensoir.

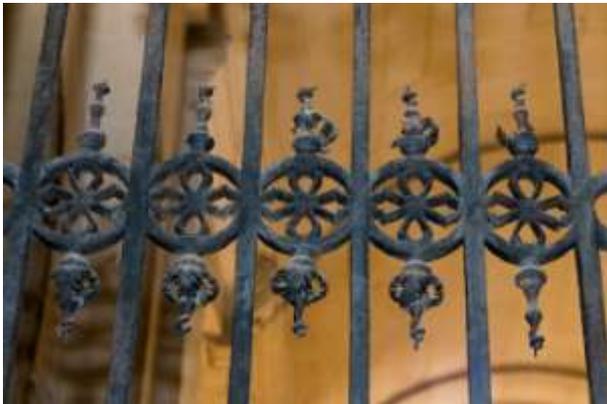
Détail de la rangée de roses aux quatre pétales sur le panneau latéral © Chrystèle Lacène

En décor sur les dossier-courbes ou les anses de panier les feuilles d'eau estampées, adossées ou enrobantes et les feuilles de fer très fines repoussées et relevées pour former rinceaux et fleurons sont fixées par des rivets prisonniers extrêmement discrets sur les éléments en fer forgé. Des rangs de 5 roses à 4 pétales encadrés de fleurons à queue de cochon marquent la partie centrale des grands panneaux latéraux. Quant au fronton du couronnement, il possède un décor très riche de palmettes et anses de paniers à volutes chantournées avec des feuilles d'eau adossées, feuillages et rinceaux qui évoluent autour d'une sphère centrale. Sur la traverse se trouve l'inscription *DENIS INV. ET FECIT 1714.*
